DBU-Förderprojekt AZ 22296-25

## **Erarbeitung und Erprobung einer Sanierungstechnologie für umweltgeschädigte Bauteile aus Lettenkohlendstein am Beispiel der Arkaden des Schlosses Friedenstein in Gotha**

## **Abschlussbericht**

der Stiftung Thüringer Schlösser und Gärten  
erarbeitet von  
Dipl.-Ing. Heike Hopp und Dr. Hans-Werner Zier

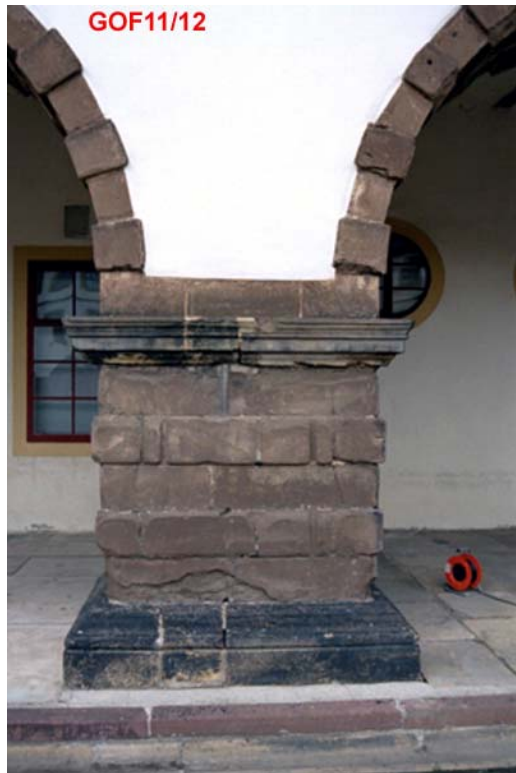
**Bild 3-3:**

Nach Westen exponierte Seite eines Pfeilers aus Lettenkohlsandstein: Starke Steinschäden treten über dem Sockel auf. Der gezeigte Pfeiler war der am besten erhaltene mit weitestgehend noch vorhandenem Originalsteinbestand.

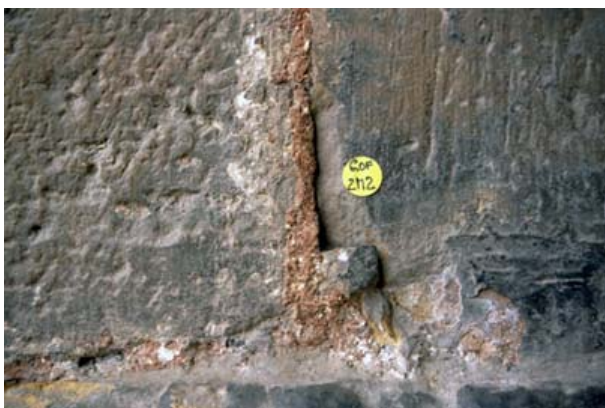
**Bild 3-9:** Fugenreparatur mit einem rostbraunem Mörtel

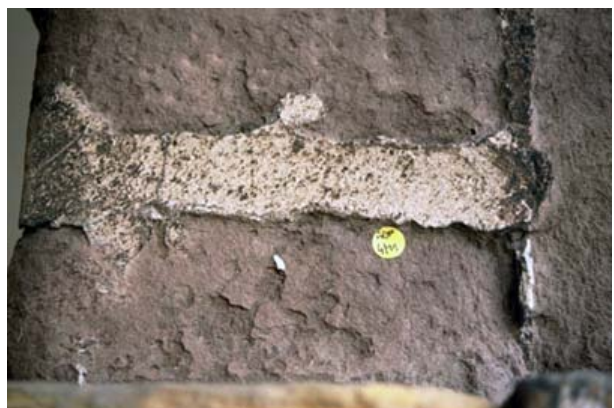
**Bild 3-10:** Ausbesserung einer Fuge mit Gipsmörtel

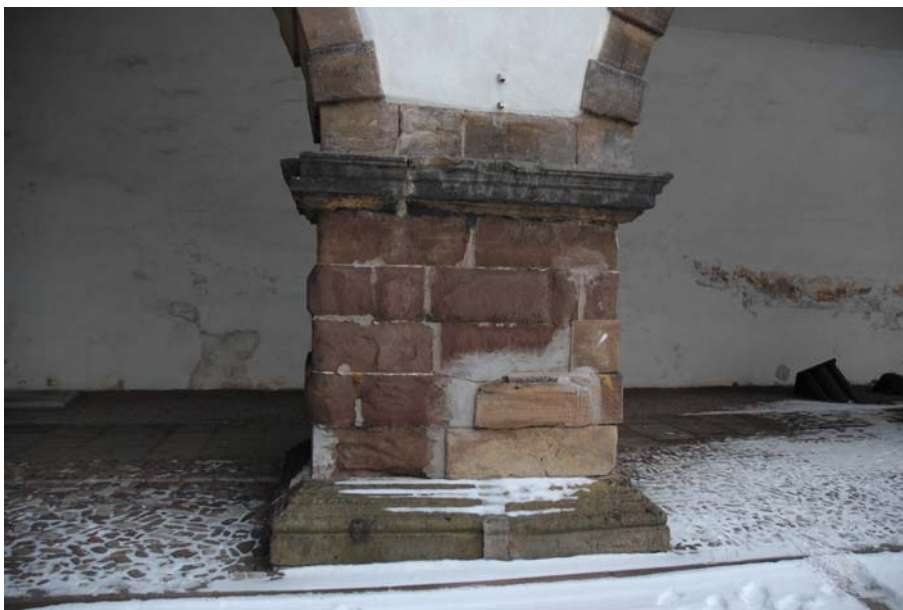
**Bild 4-1: Pfeiler, an dem deutlich wird, dass es an den Lettenkohlsandsteinen kaum noch originale Oberflächen gibt (zum Vergleich Seeberger Sandstein unten rechts).**

Häufungen von Schäden treten im Bereich der Fallrohre, über den Sockeln und über den Gesimsen auf. Damit deutet sich als eine Schadensursache die Einwirkung von Feuchtigkeit an.

Direkt neben den Sockeln enden die Fallrohre der Dachentwässerung, und das den Hof umlaufende Rinnensystem scheint undicht zu sein. Damit kann Wasser über das Mauerwerk in den Sandstein gelangen oder in Form von Spritzwasser auf die Oberflächen.

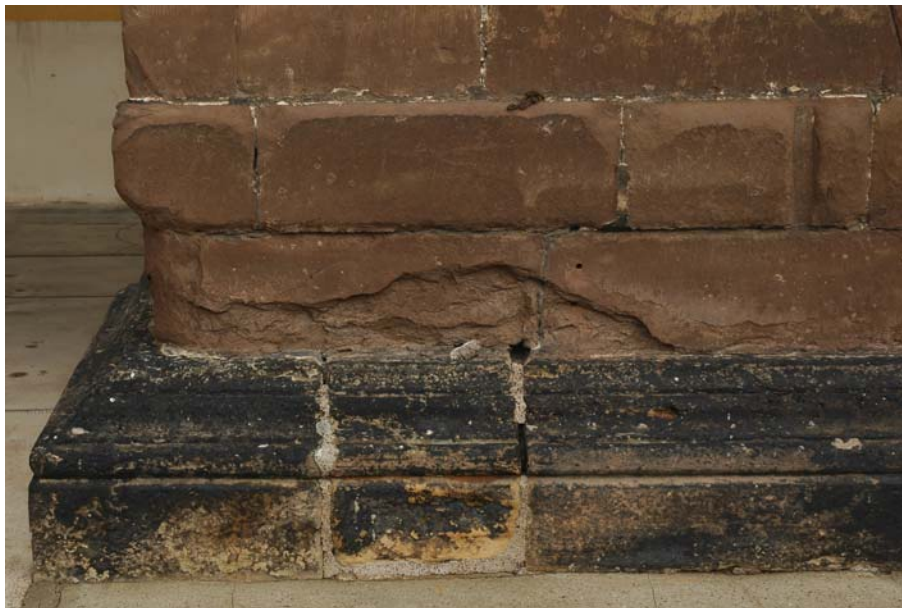
Schalenbildungen an den Lettenkohlsandsteinen treten fast immer oberhalb dichter Steinmaterialien (Sockel und Gesimse) auf. Die Abschalungen bilden sich unabhängig vom Gesteinsgefüge (Schichtung), parallel zur bearbeiteten Werksteinoberfläche. Gelegentlich sind Abschalungen mit Aufwölbungen zu verzeichnen, was sich in Rissen entlang der Schalenufer äußert.

**Bild 4-2: Typische Schalenbildungen am Lettenkohlsandstein**  
Der Sockel besteht aus dichterem Räsandstein und bewirkt einen Feuchtigkeitsstau im stark saugenden Lettenkohlsandstein, wenn dieser durchfeuchtet wird.

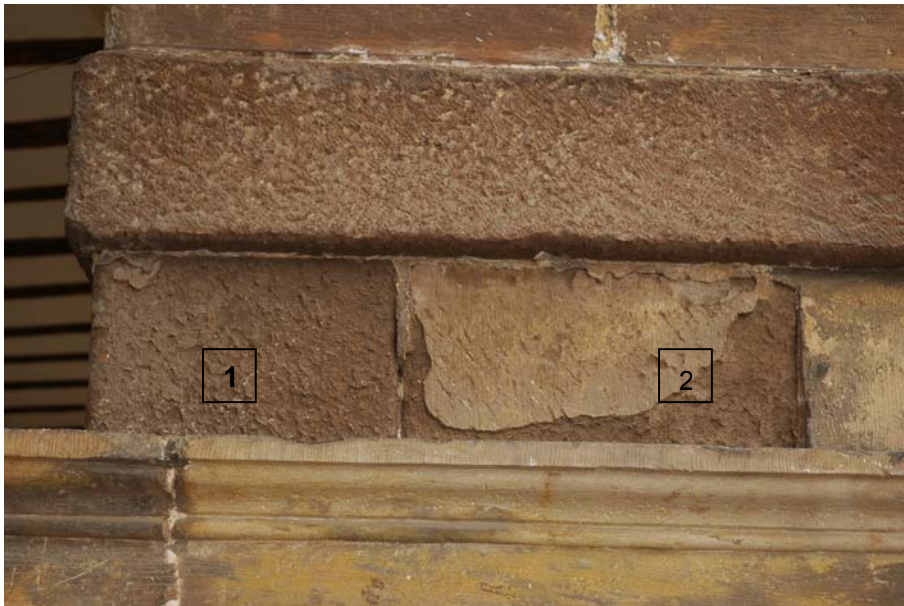
Die Abblätterungen an den Lettenkohlsandsteinen der Arkaden haben ein solches Ausmaß angenommen, dass tiefgreifende Rückwitterungen, Formverluste und Fehlstellen eingetreten sind.

**Bild 4-3: Abblätterungen (1) und Schalenbildungen (2) am Lettenkohlsandstein**

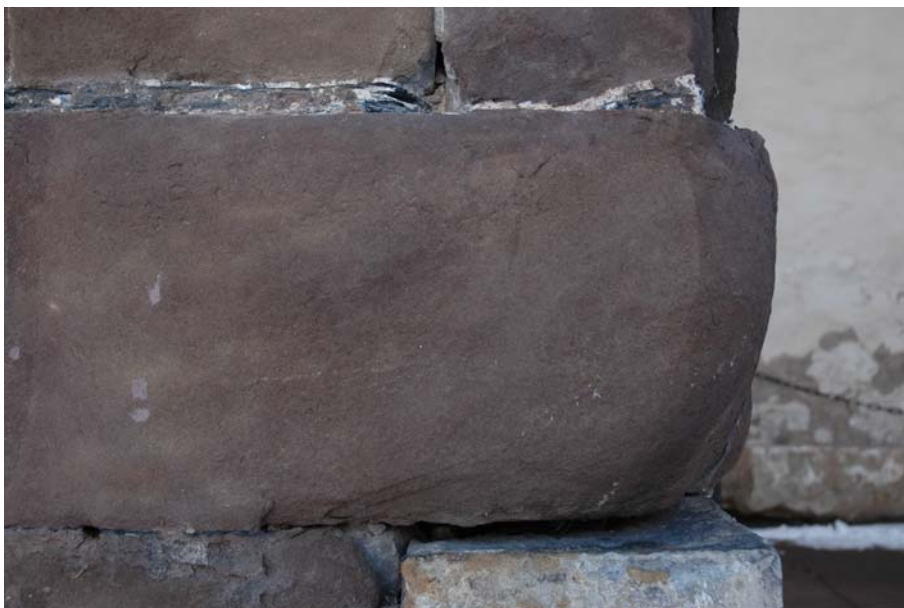
Der Zerfall des Gesteines in Einzelkörner durch den Verlust der Bindungskräfte, ist im Bereich des Lettenkohlsandsteines auf fast allen stark bewitterten Oberflächen, besonders in den Bereichen der Wasserablaufzonen der zum Innenhof hin geöffneten Seiten, zu beobachten. Häufig treten Absandungen und Abblätterungen an den Lettenkohlsandsteinen gleichzeitig und in nicht mehr zu definierenden Übergangsformen auf. An den Rätsandsteinen sind Absandungen eher selten zu beobachten.

**Bild 4-4: Absandungen an einem Bossenquader aus Lettenkohlsandstein**

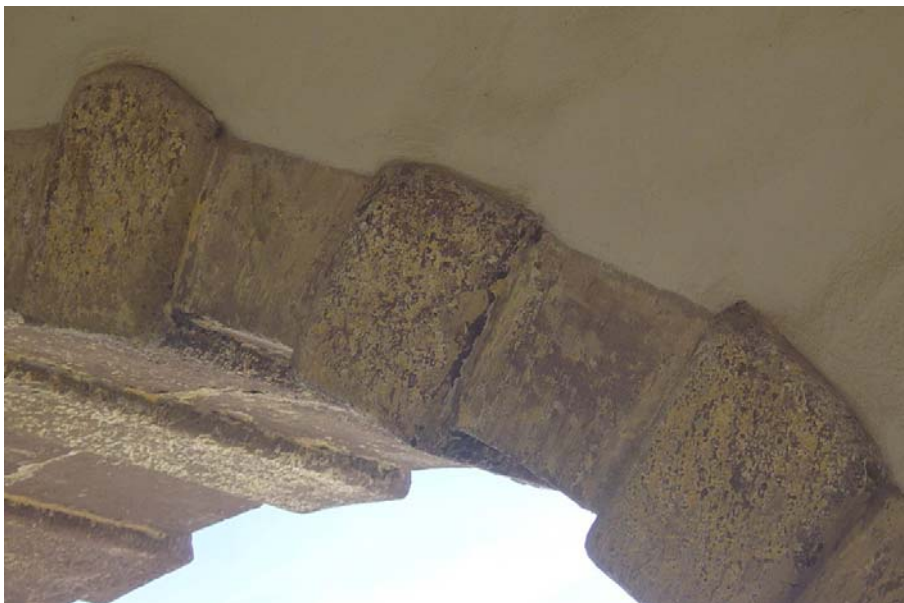
Auf den Oberflächen der Werksteine finden sich umfangreiche Reste von Farbfassungen (Bild 4-5). Diese dienten zum Einen dem Schutz der Steine und zum Anderen zur einheitlichen Gestaltung der Arkadenbögen. Aufgrund der Befundsituation kann davon ausgegangen werden, dass die Steine ursprünglich ocker gefasst waren. Spätere Fassungen nahmen den rotbraunen Farbton des Lettenkohlsandsteins auf. Gegenwärtig sind die Arkadenbögen nicht farbig gefasst.

**Bild 4-5:**  
**Anstrichreste auf den**  
**Lettenkohlsandsteinen**

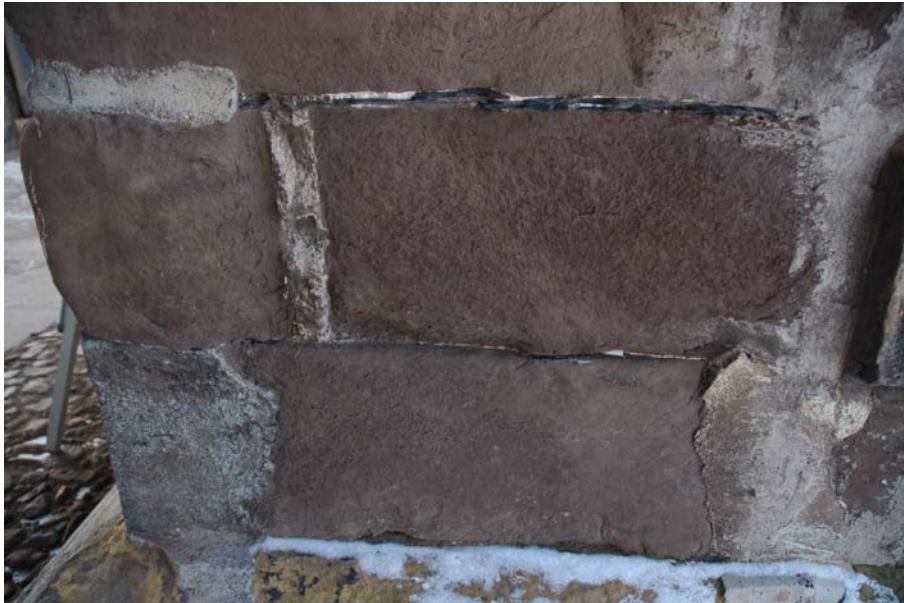
Der Anteil an Mörtelergänzungen ist bei den Lettenkohlsandsteinen überdurchschnittlich hoch (Bild 4-6). Sie sind Folge der Schäden durch Abschalungen und Abblätterungen und wurden meist mit hydraulisch gebundenen Mörteln (Kalke, Zemente) vorgenommen. Wegen der unangepassten Materialeigenschaften kam es in den angrenzenden Sandsteinen zu Absandungen oder Hohlstellen (zwischen Mörtel und darunter liegendem Stein).

**Bild 4-6:**  
**Mörtelergänzungen, breite**  
**Fugen und**  
**Abblätterungen**

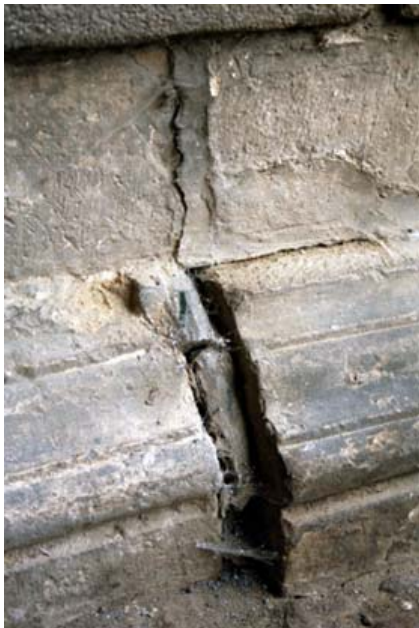
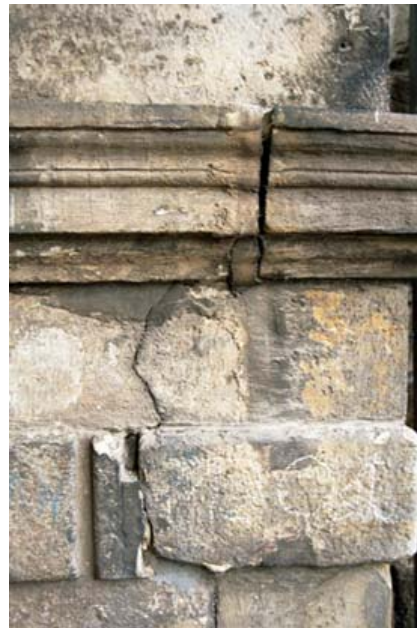
**Bilder 4-7 und 4-8:**

In den untersuchten Pfeilern war immer ein massiv aufgebauter Kern aus verschiedenen Materialien (Ratsandstein, Lettenkohlsandstein, Kalkstein, Ziegel) vorhanden. Durch Setzungen, die in der Vergangenheit aufgetreten sind oder immer noch auftreten, werden Ablösungen von Steinschalen (an einigen Pfeilern deuten Rissbildungen und der Versatz von Steinen diese Prozesse an) begünstigt. Auch Ablösungen der äußeren Quaderschichten vom Kern der Pfeiler sind möglich. Über sich öffnende Fugen kann außerdem Wasser eindringen und Schädigungsprozesse beschleunigen.

**Versatz äußerer Quader, erkennbar in Bereichen des Sockels und des Gesimses: Entstandene Risse oder Fugenaufweitungen sind bereits in der Vergangenheit überarbeitet worden.**

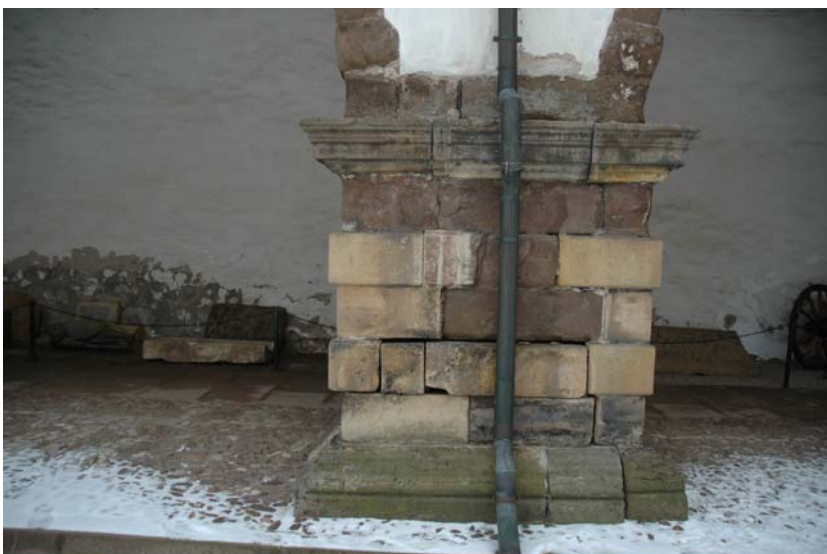
**Bild 4-9:**

An einigen Pfeilern gibt es Verschiebungen oder Neigungen einzelner Werksteine. Besonders stark geschädigt sind die Pfeiler der Südarkaden, die, wie sich während der Bearbeitung herausgestellt hat, nur ungenügend gegründet sind.

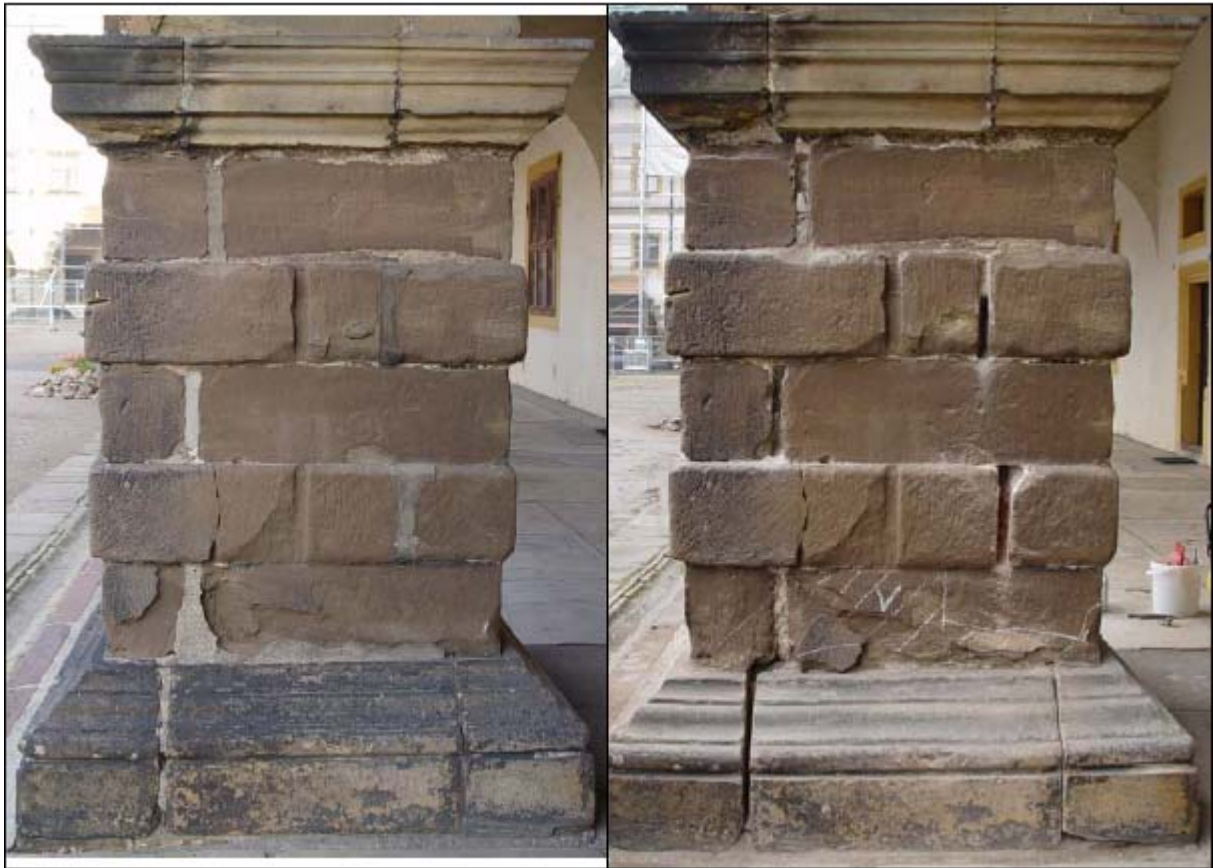
**Bilder 6-1 und 6-2:**  
**Nach Süden exponierte Seite des Pfeilers „TF-3“ vor und nach der Entfernung von Altmörteln**

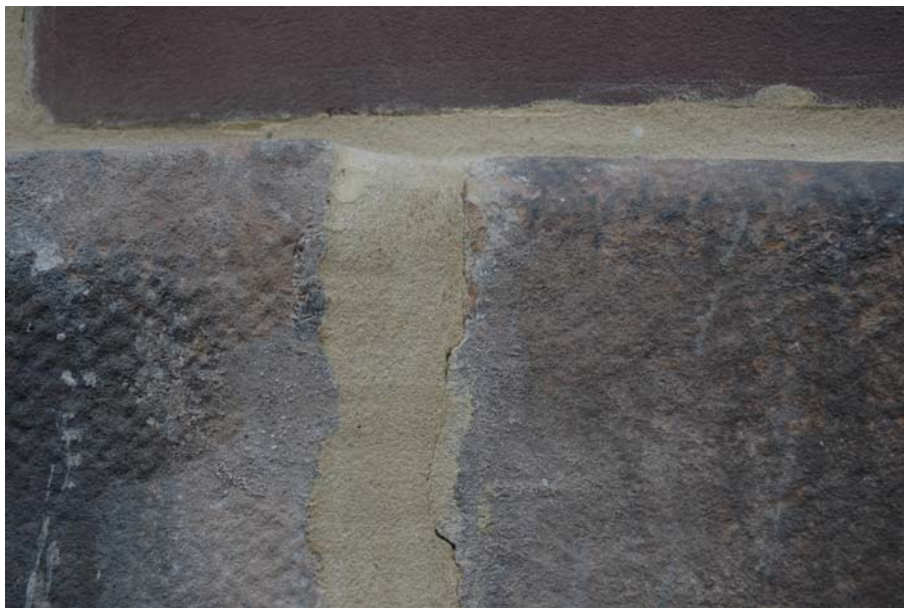
**Bild 9-1: Haarriss im Fugenmörtel, entlang der Steinflanke**

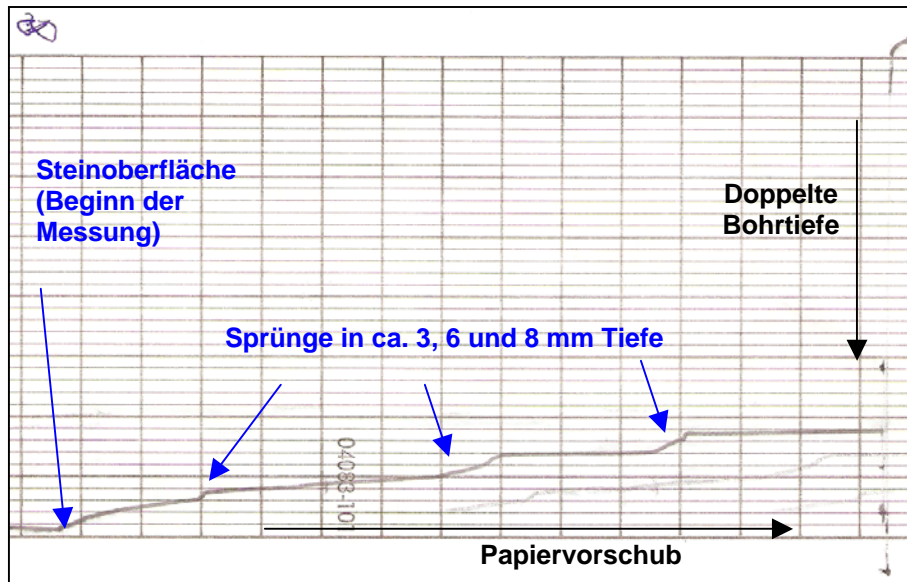
**Bild 9-6: Bohrdiagrammcurve der Probe 8 an der Musterfläche mit mehreren Festigkeitssprüngen, die die Schalenbildung verdeutlichen**
